実践報告

体重免荷式トレッドミル歩行練習中の転落事例 に対する SHEL モデルを使用した要因分析と対策

Analysis of factors and provision using the SHEL model for a fall incident occurred during Body-Weight Supported Treadmill Training.

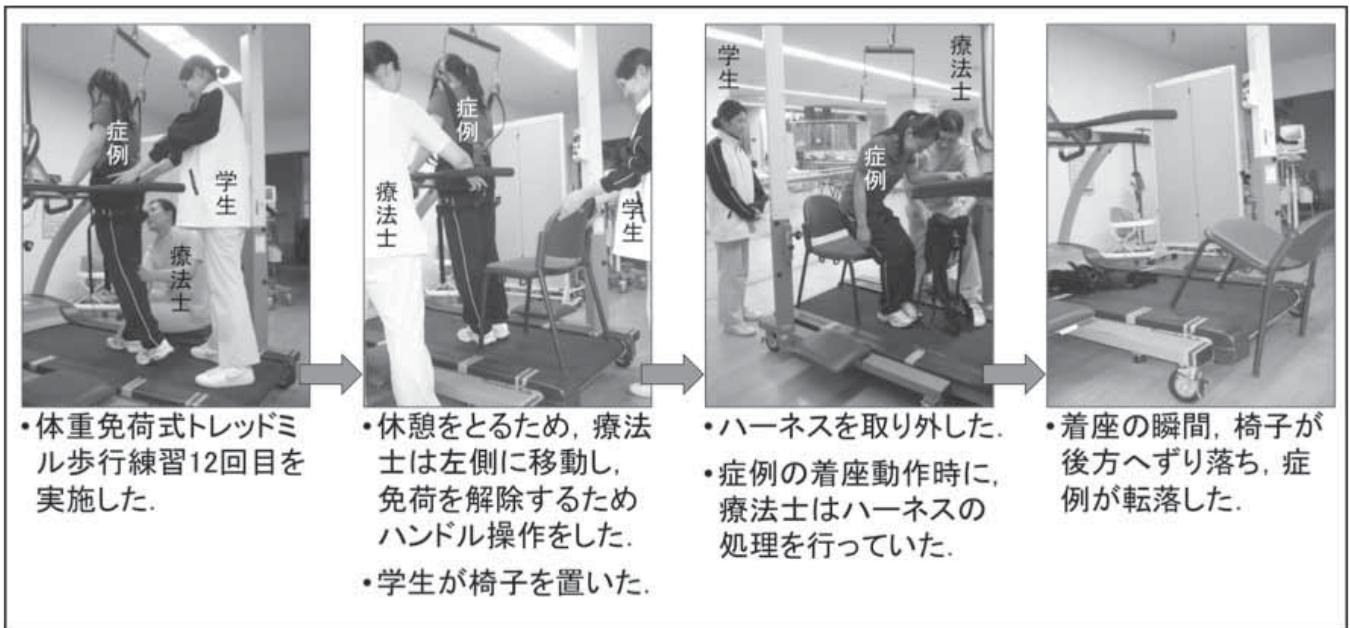
図 1 インシデントの再現

症例に対する BWSTT の実施は 12 回目であった。インシデントの内容は、BWSTT 終了後の椅子への着座動作時のトレッドミル上から床への転落であった (図 1)。国立大学病院医療安全管理協議会の定める影響度分類では、レベル 2 (処置や治療は行わなかった) であった。発生状況は、理学療法士と臨床実習学生の 2 人で BWSTT を開始し、練習の終了後にトレッドミル上で休憩をとるため、理学療法士は臨床実習学生にトレッドミル上に椅子を置くよう指示をした。理学療法士は、症例からハーネスを取り外し、取り外したハーネスの処理作業のために、症例より目を離していた。その合間に、症例はいつものように後方に置かれた椅子に着座した。症例が着座した瞬間に、椅子後脚がトレッドミルの端からずり落ち、症例は後方の床へ転落し、頭部と背部を打撲した。その後、理学療法士は即座に周囲のリハビリテーション部の職員へ助けを求め、症例の状態を確認した。症例は、打撲の衝撃で意識は朦朧としていたが、問いかけに対する返答は聞かれた。かけつけた数人の職員によってバイタル測定と医師へ連絡、担架等の手配が行われ、医師の指示の

【結果】 インシデントの主要因は、当事者が症例の着座動作時に症例より目を離していたことと、詳細な練習方法の手順書がなかったことであった。

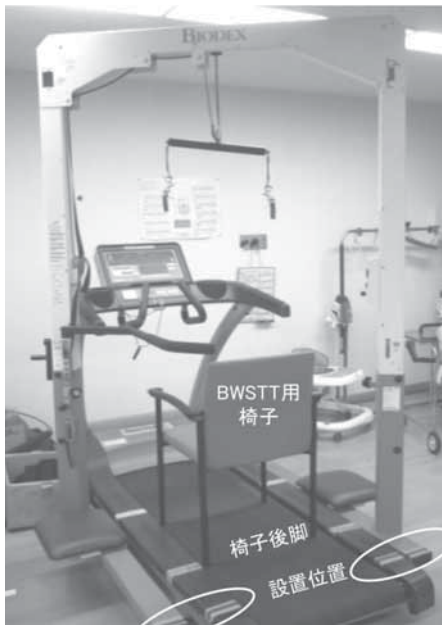
図2 環境設定

まず、機器の設置条件などの環境整備を行った様子を図 2 に示す。当院の BWSTT には、アンウェイシステム (Biodex 社製) とトレッドミル (Sports Art 社製) を併用している。トレッドミルとアンウェイシステムはともに可動式であるため、BWSTT を行う際に、常に規定した位置で練習が行えるように、トレッドミルとアンウェイシステムの両者にビニ

ルテープで印を付けた。また、機能訓練室には肘掛けの有無や、重量の違いによって数種類の椅子が存在しており、インシデントの発生前までは、各理学療法士が自己判断で機器の近くの椅子をトレッドミル上に乗せて、患者を休憩させていた。そのため、肘掛けがあり、最も重量があり滑りにくい椅子を、トレッドミル上へ乗せる専用の椅子とした。さらに、患者の着座動作により、後方へ移動したとしても後脚の落下を防げる位置に椅子を設置するように、椅子の後脚の位置もビニルテープで印をした。
